PRESA SALVE FACCHA

ASPECTOS CONSTRUCTIVOS ESPECIALES Y CONTROL DEL LLENADO DEL EMBALSE

Autores: Ing. Oscar Larrea E.
Ing. Nelson Arias J.

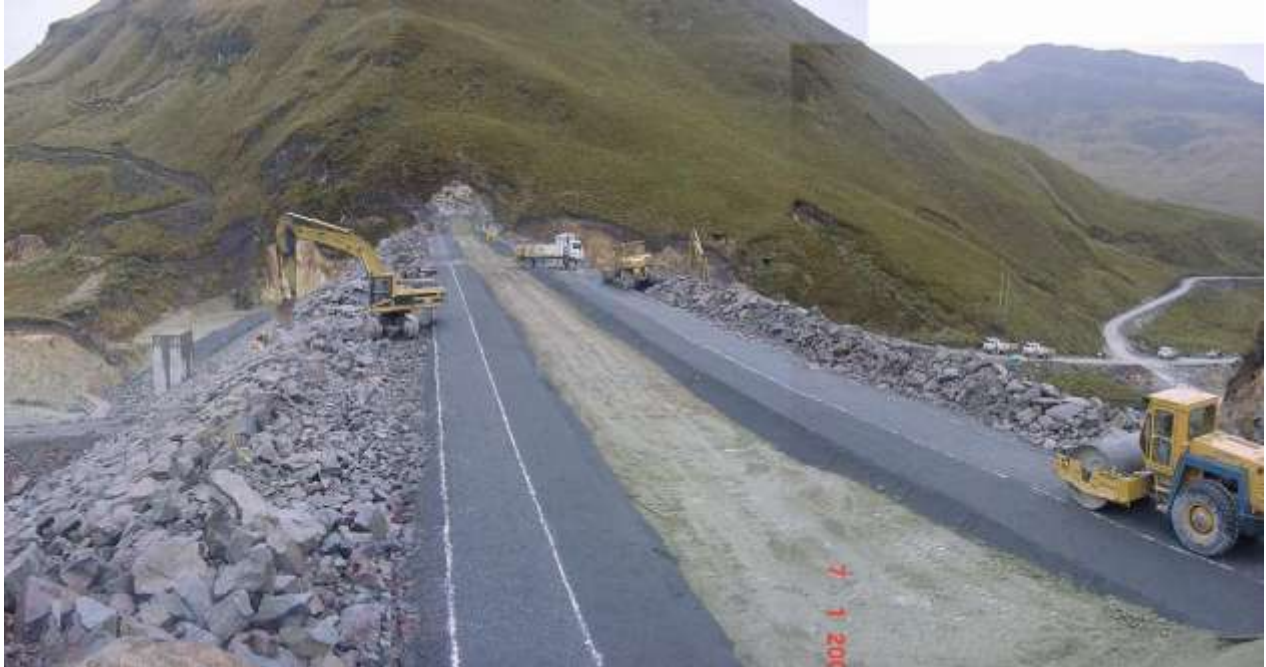
GRAFICO No.- 3

FOTO PANORÁMICA DE LOS RELLENOS DE LA PRESA.

Este método se aplicó en el relleno del núcleo de la Presa Salve Facha y los resultados obtenidos son satisfactorios; inclusive se lograron densidades superiores a 2T/m².

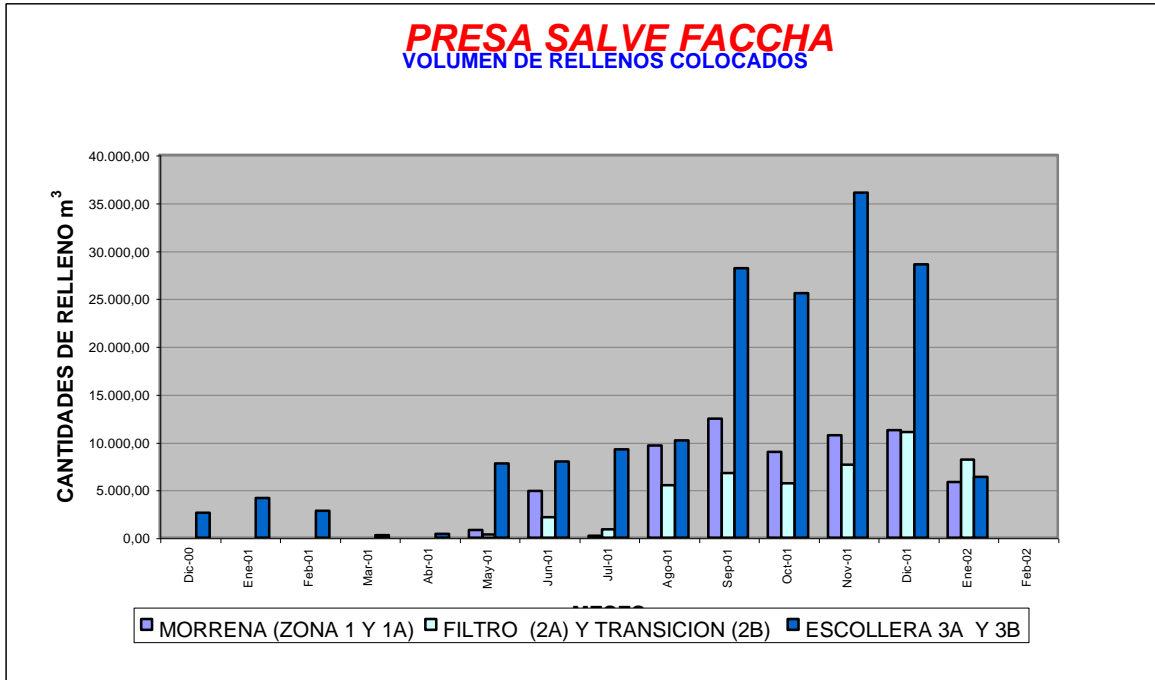
GRAFICO N.- 4

Con el propósito de suministrar información del avance mensual respecto a la construcción del relleno de la presa, a continuación se anexa el gráfico No.-4. Juzgamos que las cifras alcanzadas pueden ser un buen referente para la planificación y ejecución de presas que se construyan en condiciones semejantes.

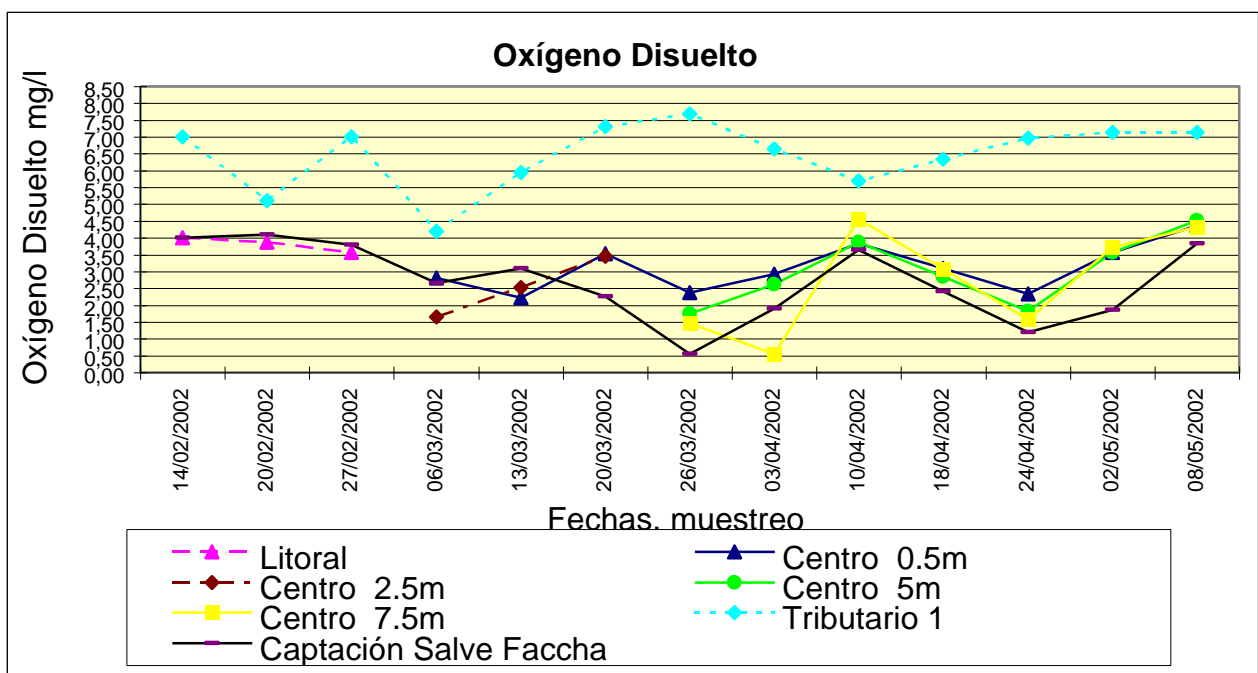
GRAFICO NO.- 6

Hasta la presente no se han detectado niveles de oxígeno que puedan alterar la calidad del agua, los niveles mínimos confiables reportados están alrededor de 1,5 mg/l. El oxígeno se recupera rápidamente de semana a semana. Tampoco se ha comprobado una estratificación del cuerpo de agua formado. No se aprecia un incremento definido de los niveles de color y turbiedad en esta primera etapa de llenado. El agua en el embalse tiene una apariencia buena, inodora y bastante transparente.
